Propuesta de Mapa de Riesgos de Bienes Patrimoniales Inmuebles expuestos a Amenazas de Origen natural

(Heritage Assets Exposed to Natural Hazards. A Risk Map Proposal)

Erika Rueda Guerrero¹

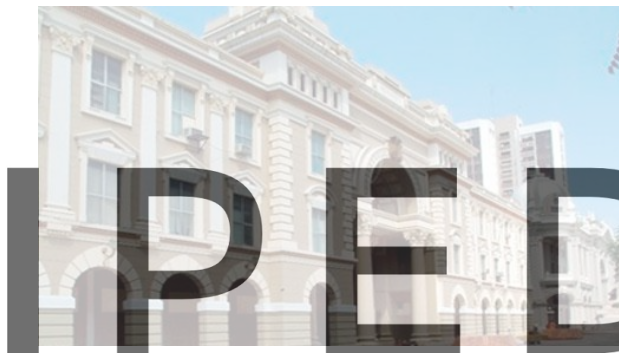
Figura 2. Universidad de las Artes. Guayaquil (2012)⁷

Cuando el inmueble se encuentra mantenido y conservado en un porcentaje del 75% al 100% (Figura 2). Valor, V=1 (Vulnerabilidad BAJA)

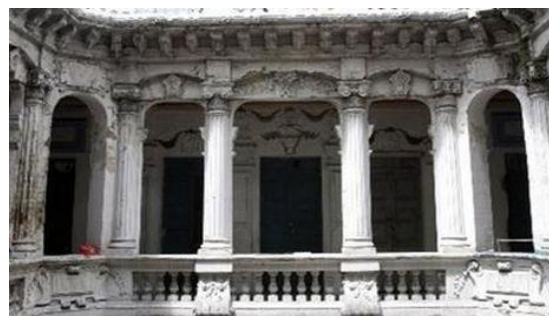
Figura 3. Casa Centro Histórico. Quito (2011)⁸

Cuando el inmueble presenta deterioro desde un 25 % hasta un 75% (Figura 3). Valor, V=2 (Vulnerabilidad MEDIA)

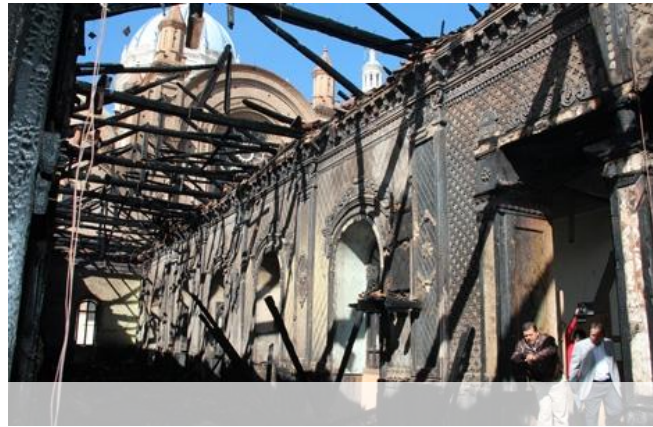
Figura 4. Seminario San Luis. Cuenca (2013)⁹

Cuando el inmueble está deteriorado en un rango superior al 75% y es susceptible de ser intervenido integralmente (Figura 4). Valor, $V=3$ (Vulnerabilidad ALTA)

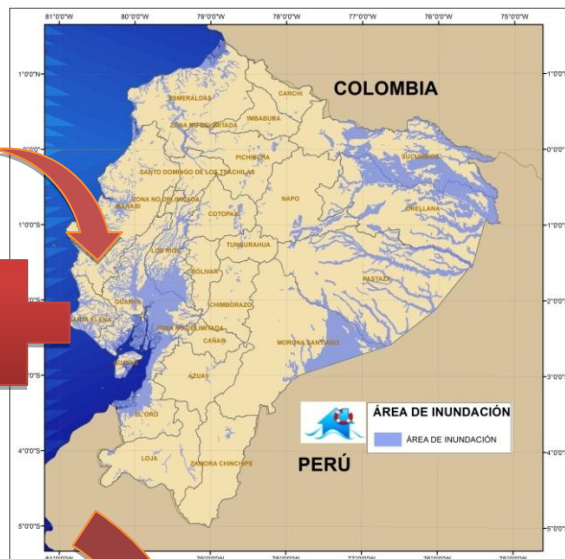
Figura 9. Peligro 2 (P2) Áreas de Inundación

La información de la cobertura de “Inundaciones” generada por la Secretaría Nacional de Gestión de Riesgos, descargable de la Base de Datos Geográfica del Sistema Nacional de Información⁴ en formato *.shp file, contiene en su tabla de atributos el campo **DESCRIPCIÓN** para el presente estudio *todas* las zonas que fueron identificadas con posibilidad de inundación en el territorio continental ecuatoriano fueron calificadas con el valor de 3, como se indica en la Tabla 4.
